OFFICE NATIONAL DE L'ASSAINISSEMENT

# AUDIT DE CONFORMITE ENVIRONNEMENTALE ET SOCIALE

Lot 1 : PAQEE-II

Rapport de mission

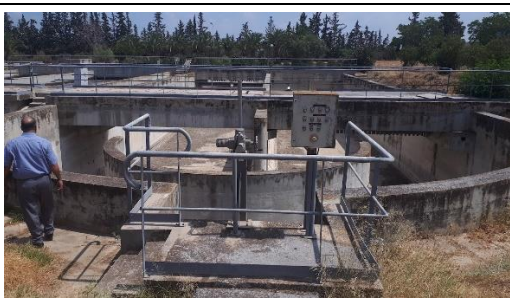
Photo B1	Photo B2	
Etat du GC au niveau des dégrilleurs	Etat du GC au niveau dessableur /déshuileur

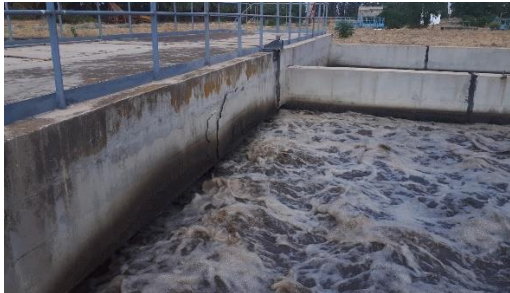
Photo B3	Photo B4	
Bassin vidé pour rénovation	Etat du GC : Forte dégradation - éclatement de béton

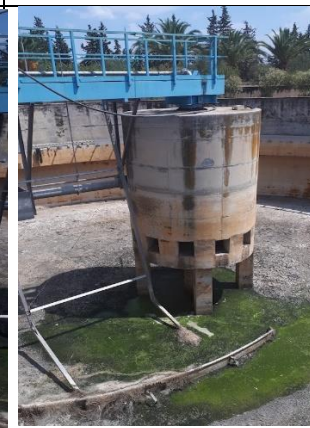
Photo B5	Photo B6	Photo B7
Dégradation GC du bassin d'aération	Décanteur 2 non fonctionnel

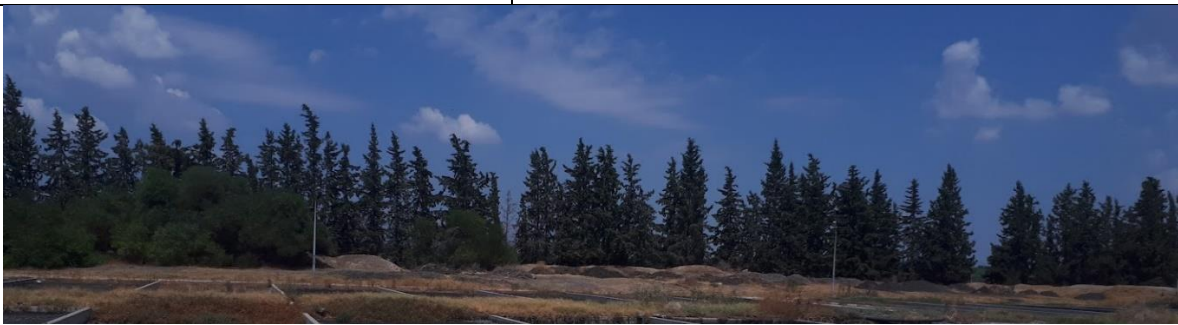
Photo B10		
Rideau d'arbre longeant la clôture assez bien développé

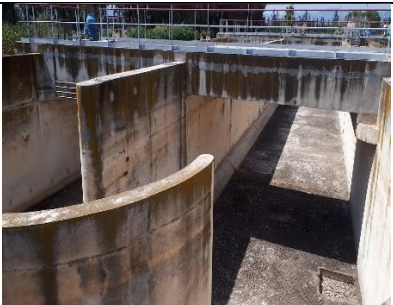
Photo Gh1	Photo Gh2	Photo Gh3
Chenal 2 non fonctionnel	Manque d'aération dans le bassin : Boue flottante et noire	Chenal 2 : état du GC légèrement dégradé

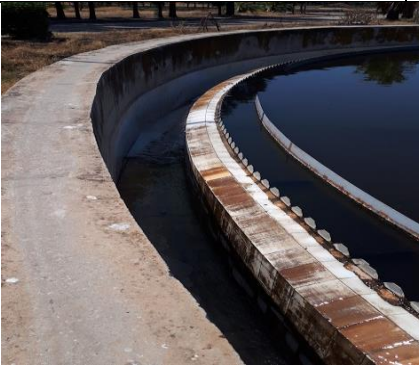
Photo Gh4	Photo Gh5	Photo Gh6
Absence de brosse latérale	Fort ajout de chaux à la boue	Point de rejet à la Medjerdah

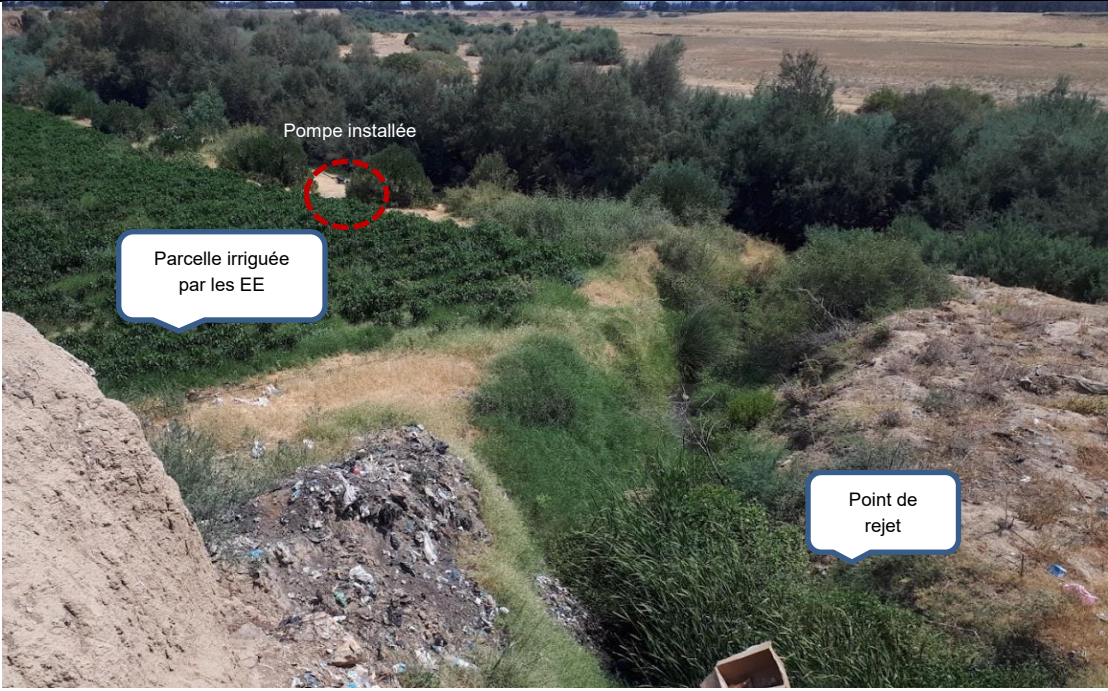
<p>Pompe installée</p> <p>Parcelle irriguée par les EE</p> <p>Point de rejet</p>		
Photo Gh7		
Irrigation par les EE d'une parcelle de culture de Piment par pompage direct à côté du point de rejet
