## منظومة تصريف مياه الأمطار بمنطقة الإنطلاقة-المنيهله

و قد تم القيام بزيارة ميدانية يوم الجمعة 14 أوت 2015 للوقوف على مدى جاهزية هذه المنظومة لمجابهة أمطار الخريف و أهم الإشكاليات التي يمكن أن تعيق حسن اشتغالها عند نزول الأمطار و تم الوقوف على ما يلي:

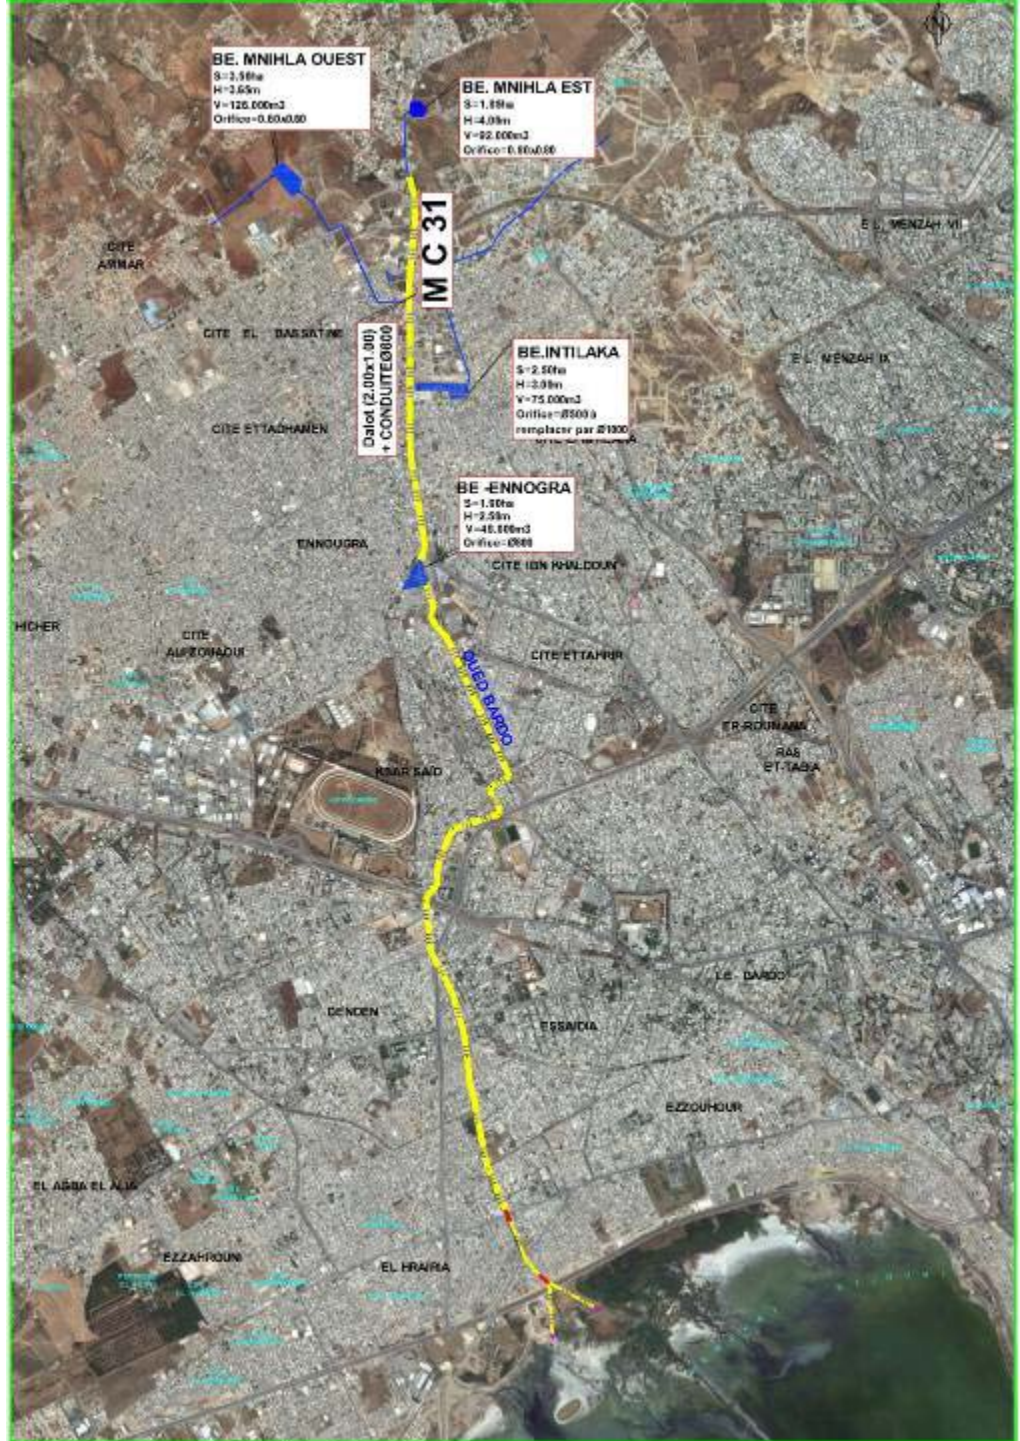
ترتكز منظومة تصريف مياه الأمطار بمنطقة الإنطلاقة – المنيهله على قنوات رئيسية مركزة بالطريق المحلية 31 (MC31) و 04 أحواض لتجميع مياه الأمطار .

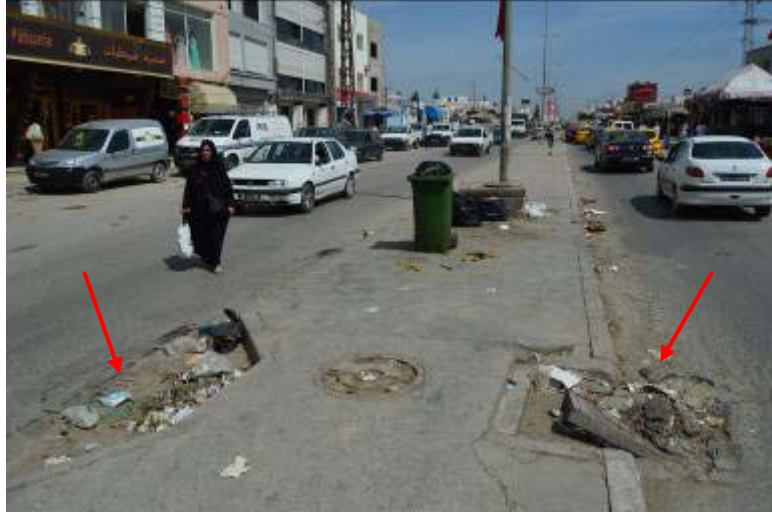
✓ تراكم الأتربة و الفضلات داخل البالوعات إلى حد انسدادها تماما رغم انطلاق مصالح وزارة التجهيز في جهرها

### انسداد البالوعات بالأتربة و الفضلات

الحلول : دعوة مصالح وزارة التجهيز للتعجيل بإتمام جهر البالوعات

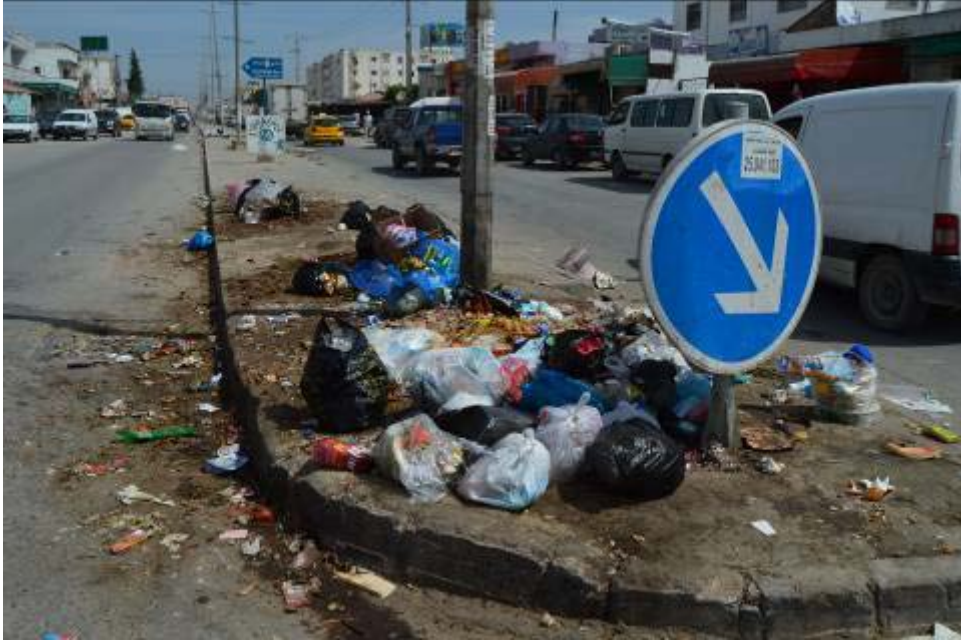
✓ تراكم الفضلات المنزلية على طول الطريق MC31 بالأرضية الوسطى TPC و هي تمثل مصدرا لانسداد البالوعات عند نزول الأمطار حيث تحملها المياه فوق البالوعات

تراكم الفضلات المنزلية بالأرضية الوسطى TPC

الحلول: دعوة الجماعات المحلية لتكثيف عملية رفع الفضلات

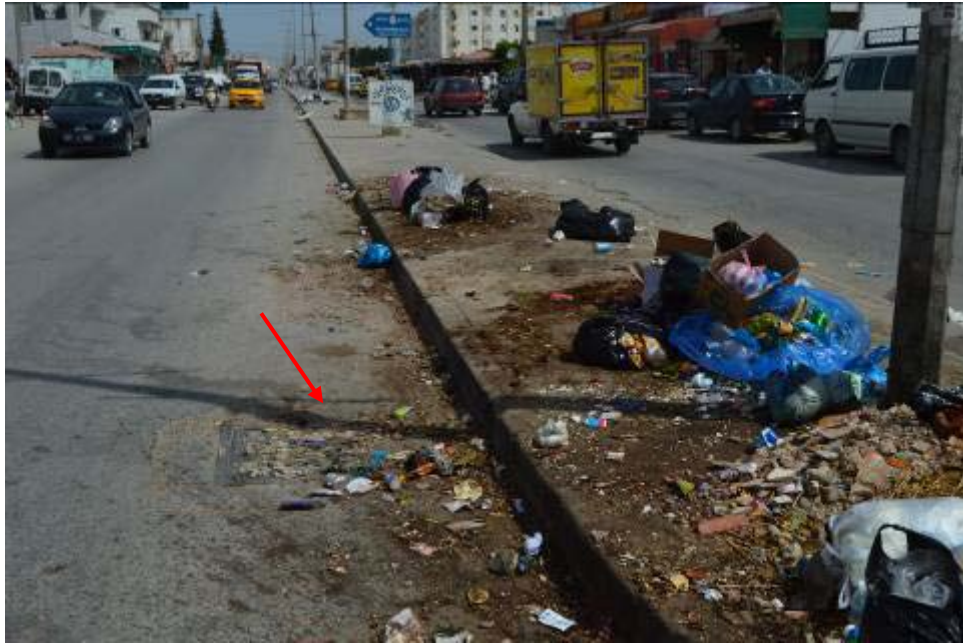
تراكم الفضلات فوق البالوعات يتسبب في انسدادها

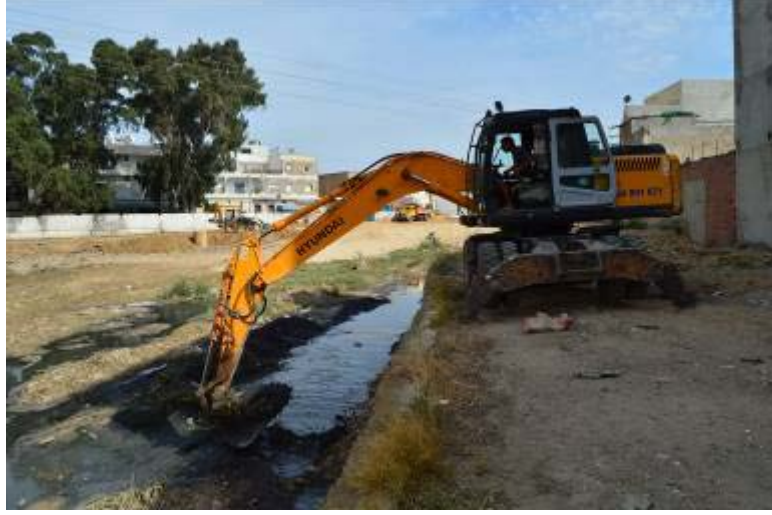
انطلقت أشغال جهر و تنظيف حوض تجميع مياه الأمطار بالنقرة بتاريخ 13 أوت 2015 و ينتظر إتمامها في أجل أقصاه 15 يوما

أشغال جهر و تنظيف حوض تجميع مياه الأمطار بالنقرة

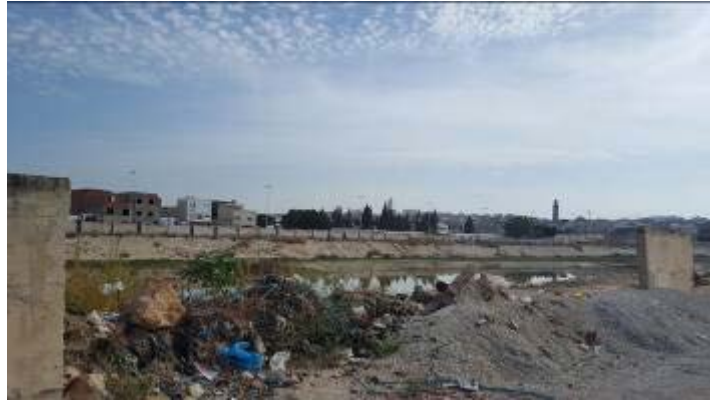
جزء من الجدار المنهار و الذي سيتم إعادة بناءه

وقع جهر هذا الحوض خلال شهر جويلية 2015 غير أنه لوحظ تجمع بعض الأتربة و الفضلات على إثر أمطار 10 أوت 2015 و سيتم إعادة التدخل بداية من 20 أوت 2015 كما سيتم تكليف مقولة لإعادة بناء جزء من سياج هذا الحوض لمنع إلقاء الفضلات داخل الحوض.

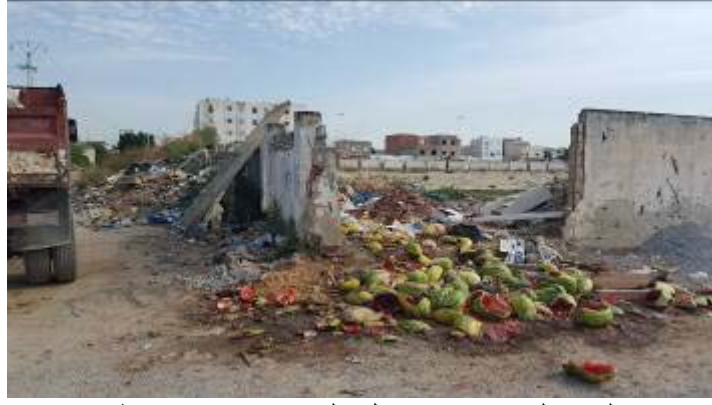
إلقاء الفضلات داخل الحوض و بمحيطة

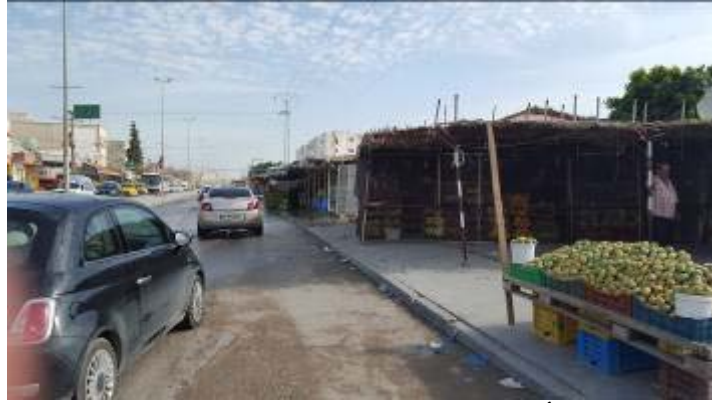
لوحظ وجود أكشاك لبيع الغلال وقع تركيزها فوق الرصيف على مستوى مفيض الحوض و هذه الأكشاك مهددة في صورة هطول أمطار غزيرة و اشتغال المفيض

الأكشاك المنتصبة فوق الرصيف

الحلول: دعوة المصالح البلدية لإزالة هذه الأكشاك  
حوض تجميع مياه الأمطار المنيهلة الشرقية  
 لم يقع التدخل بهذا الحوض و لوحظ نمو الأعشاب بداخله

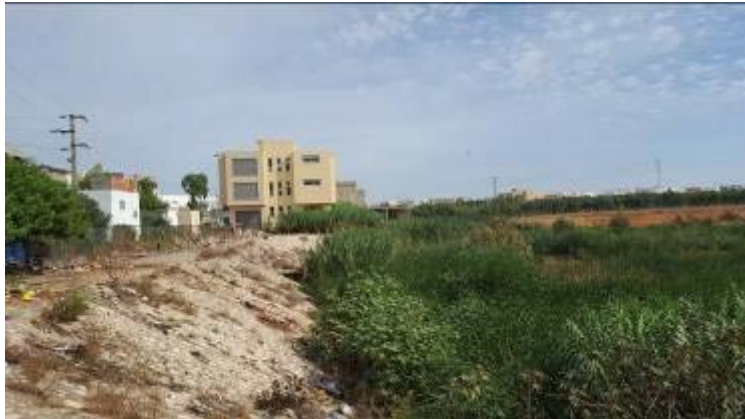
نمو الأعشاب داخل الحوض

الحلول: دعوة مصالح إدارة المياه العمرانية لجهر الحوض

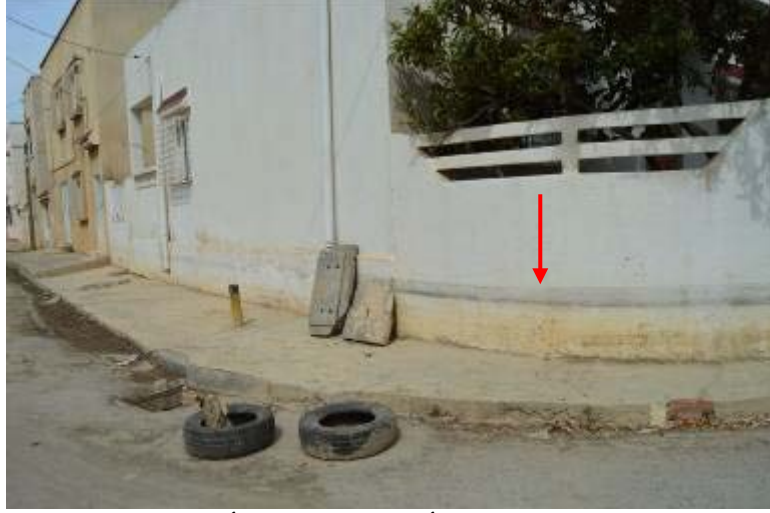
يقع بنهج حافظ ابراهيم بباردو و هو موجود بمنخفض مقارنة بمستوى الطريق MC31 أين يوجد القنال الرئيسي لتصريف مياه الأمطار و تغمره المياه عند نزول الأمطار حيث يفوق ارتفاعها في بعض الأحيان 1 متر و تتسرب المياه إلى المنازل و تلحق بها أضرارا

مستوى المياه خلال أمطار يوم 10 أوت 2015

الحلول: دعوة مصالح إدارة المياه العمرانية لدراسة هذا الإشكال و إيجاد الحلول الممكنة خاصة و أن هذه الإدارة بصدد إنجاز مشروع لحماية تونس الغربية من الفيضانات و لها نظرة شاملة على تصريف مياه الأمطار بالمنطقة
