OFFICE NATIONAL DE L'ASSAINISSEMENT

# AUDIT DE CONFORMITE ENVIRONNEMENTALE ET SOCIALE

Lot 1 : PAQEE-II

Rapport de mission

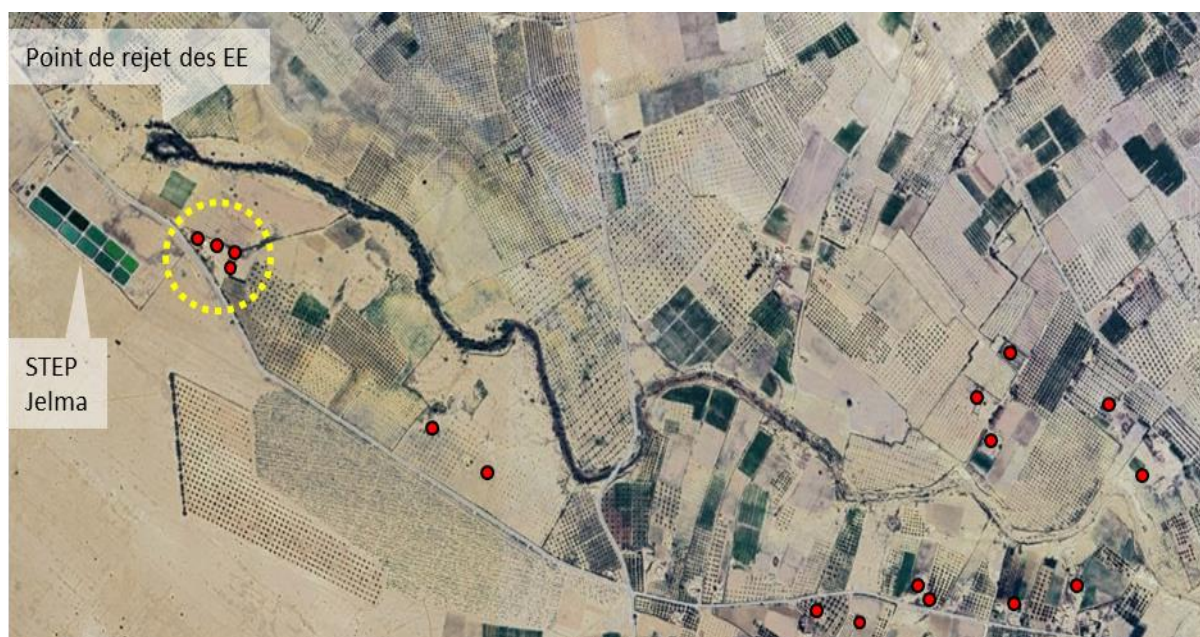
Figure 10 : Rejet des EE de la STEP Jelma. Habitations marquées en rouge (Source de l'image de fond : Google Earth)

La STEP Jelma rejette ses EE dans oued Elbhayem qui longe le côté nord de la station à quelques 200m de celle-ci. L'effet de ce rejet a eu comme conséquence le développement intense d'une flore sauvage dans le lit de l'oued sur une distance d'environ 3 km. Ce développement se voit clair sur la photo J3 ainsi que sur la figure ci-dessus.

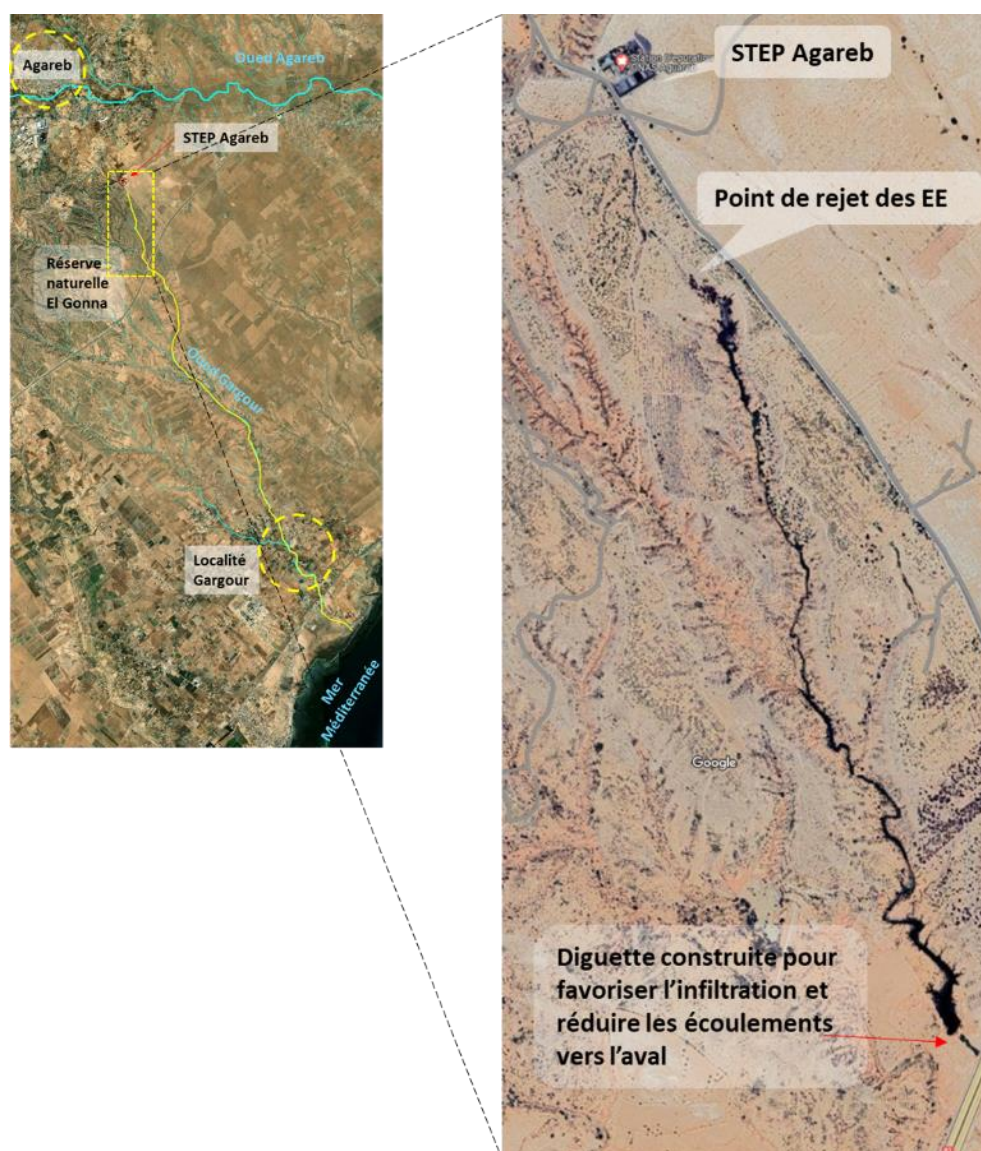
Figure 11: Rejet des EE de la Step Agareb (Source de l'image de fond: Google Earth)

La STEP Agareb rejette ses EE dans oued Gargour par le biais d'une conduite longue d'environ 500m. Les écoulements résultant des pluies dans Oued Gargour sont rares et les seuls écoulements qu'on retrouve à longueur d'année dans le lit de l'oued sont ceux émanant de la STEP.

Afin de réduire cet effet, une diguette a été construite sur l'oued Gargour juste en amont du point d'intersection avec l'autoroute A1 pour favoriser l'infiltration et empêcher autant que possible les eaux rejetées de la station d'atteindre la zone aval de Gargour (voir Figure 11). Bien qu'une telle solution permette de réduire l'impact réclamé, une attention particulière devrait être donnée à la structure de la diguette et à sa vulnérabilité vis-à-vis des crues potentielles de l'oued.

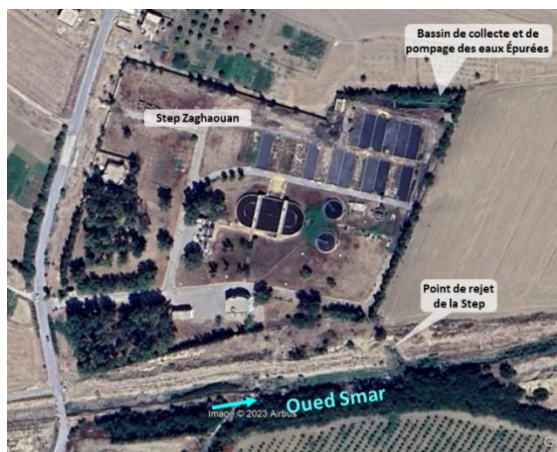
Figure 6-12 : Emplacement du point de rejet de la STEP dans Oued Smar (Source de l'image de fond : Google Earth)

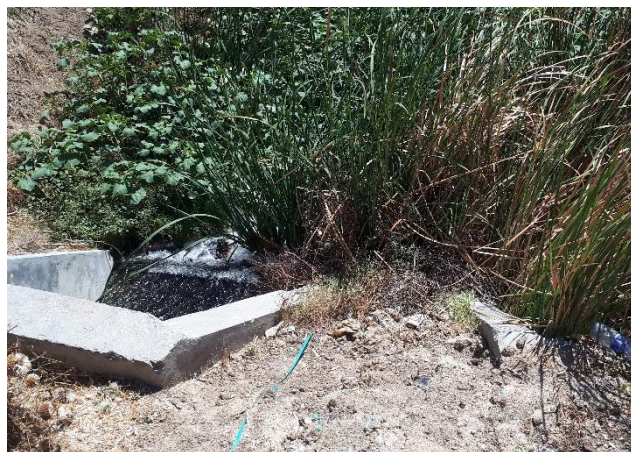
Figure 6-13 : Ouvrage de rejet dans Oued Smar

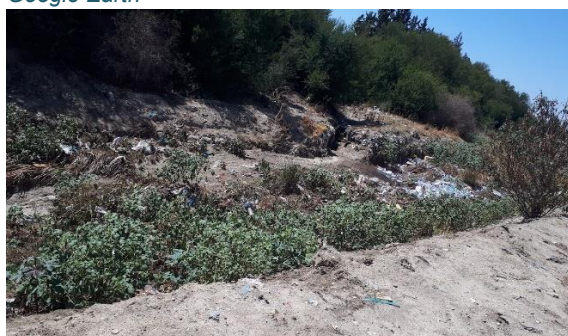
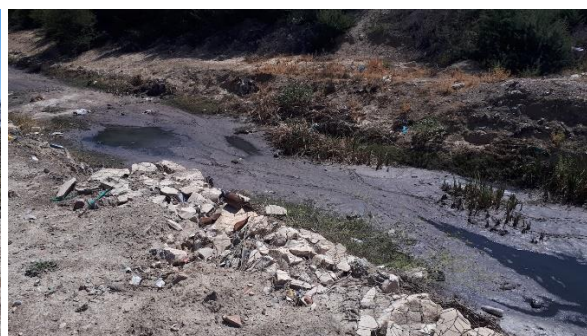
*Parcours des EE dans le lit de l'Oued Smar*

La STEP de Zaghouan est déjà équipée d'une bache de collecte des eaux épurées du CRDA servant de point de départ du pompage de ces eaux vers un périmètre irrigué (Cf photo Z8). Le surplus d'eau (près de 60 à 80% du débit) est rejeté dans Oued Smar qui longe la clôture de la STEP de son côté sud. Une flore sauvage s'est considérablement développée autour de ce point de rejet.

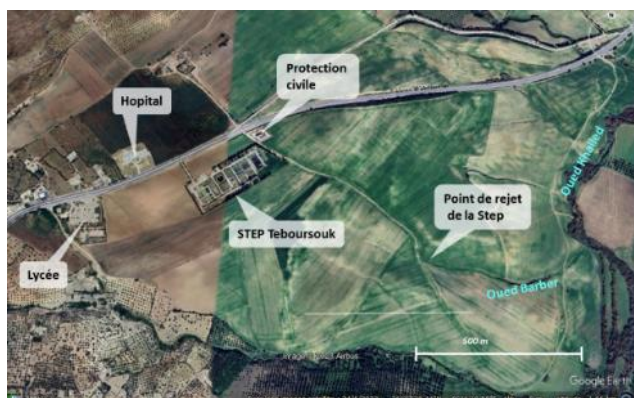
Le reliquat en EE non utilisés pour les fins d'irrigation se déversent dans un petit cours d'eau, oued Barber, qui se déverse à son tour au bout d'un kilomètre dans oued Khalled où il rencontre les eaux brutes qui parviennent des rejets de la localité de Dougga. A partir de ce point, oued Khalled s'écoule sur une vingtaine de kilomètre vers le nord et ensuite vers l'est pour finalement se déverser dans l'oued Medjerda via oued Siliana. Ce point de confluence se situe à 5 km à l'aval du grand barrage de Sidi Salem et à quelques centaines de mètres uniquement à l'amont du point de déversement d'Oued Siliana dans la Medjerda.

Figure 14 : Point de rejet de la STEP dans Oued Barber (Source de l'image de fond : Google Earth)

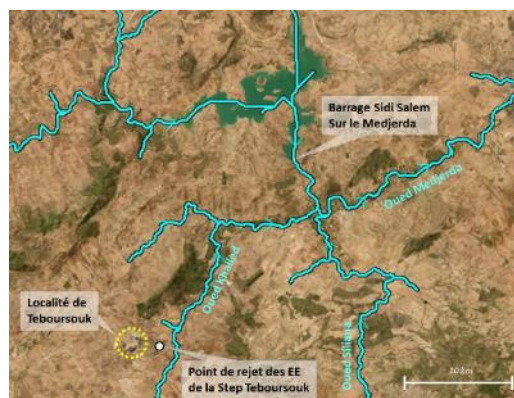
Il ne reste alors qu'une distance de 40 km à vol d'oiseau pour les eaux ainsi collectées par la Medjerda pour atteindre le barrage El Aroussia qui constitue le point de départ du complexe de traitement et d'alimentation en eau potable d'une grande partie du pays.

Figure 15 : Vue d'ensemble sur le réseau hydrographique de la région (Source de l'image de fond : Google Earth)

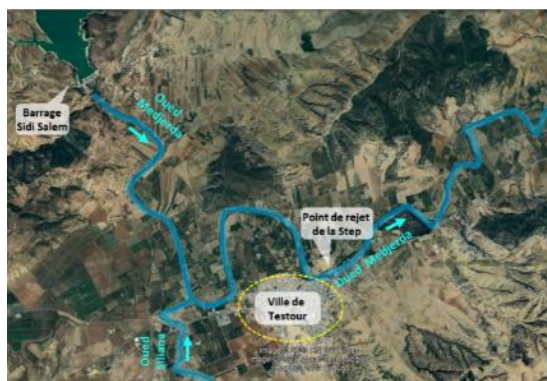
Figure 16 : Point de rejet de la STEP dans Oued Medjerda (Source de l'image de fond : Google Earth)

Les EE de la STEP Testour sont acheminées par le biais d'une conduite gravitaire sur une longueur d'un kilomètre jusqu'à leur point de rejet dans le lit de la Medjerda. Ce point de rejet se situe à 10 km à l'aval du grand barrage de Sidi Salem, pièce maîtresse de la gestion des eaux du nord du pays. Les EE se mélangent alors avec les eaux lâchées périodiquement par le barrage en direction du plus important système de traitement et de distribution des eaux potables du pays situé à quelques 40 km en aval. Assurer une qualité des EE conforme aux normes requiert de ce fait, une importance majeure pour la santé publique.

Ceci doit se faire en concomitance avec tout un programme de surveillance des pratiques illégales de rejet de déchets et de déversements d'effluents dans l'oued. Dans notre cas, plusieurs dépôts de déchets provenant des unités frigorifiques de conservation de fruits et de légumes en amont du point de rejet il a été remarqués.

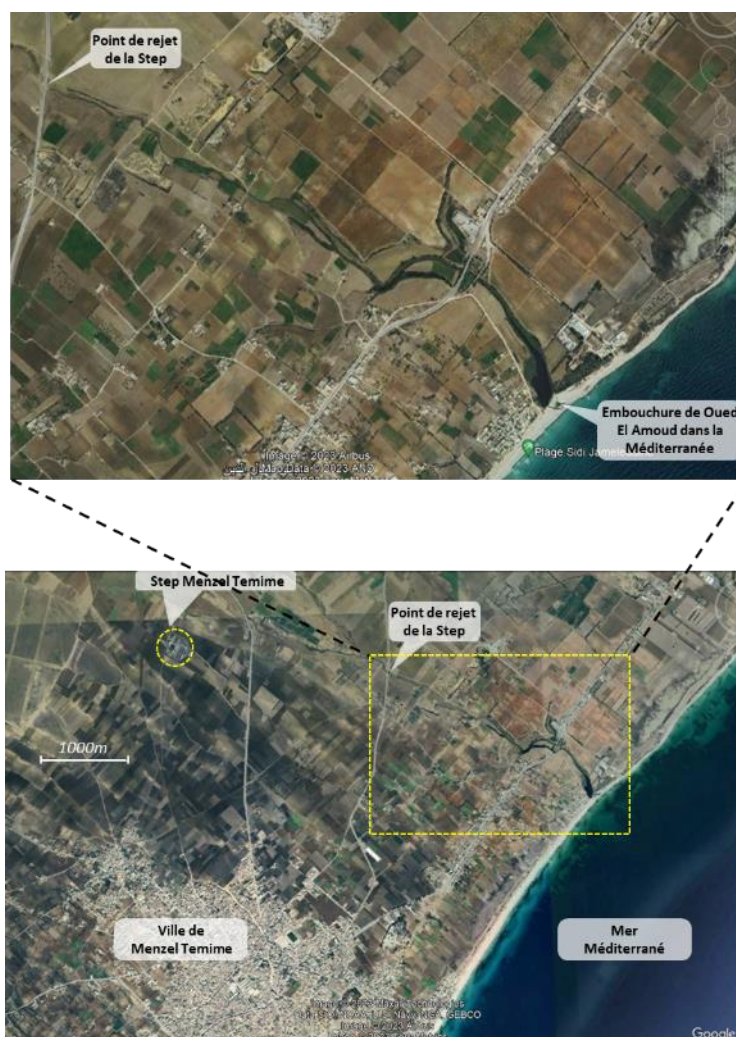
Les eaux épurées de la STEP Menzel Temime sont acheminées gravitairement par le biais d'une conduite enterrée sur 2,5 km de la STEP à travers des terrains agricoles et débouchent à l'Oued Tafekhsit qui rejoint oued Mrigueb. A partir de ce point, le lit de l'oued se poursuit sur une distance de près de 3 km avant d'atteindre la fameuse plage de Menzel Temime sur la Méditerranée.

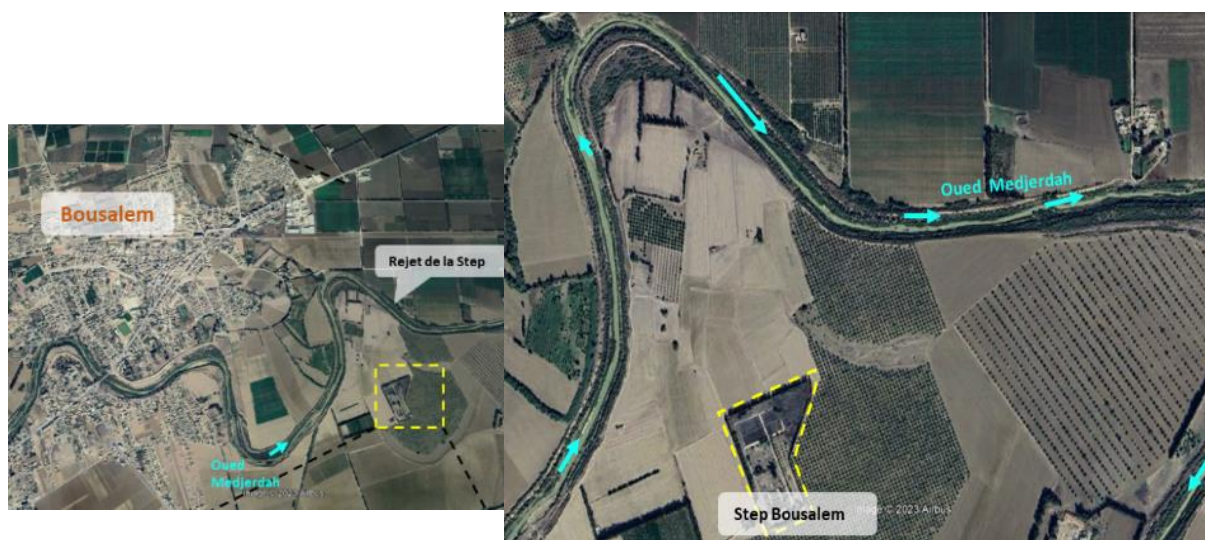
Figure 18: Step de Bousalem et rejet dans la Medjerda (Source de l'image de fond: Google Earth)

Sur quelques centaines de mètres de la STEP et via une conduite enterrée, la STEP Bousalem rejette ses EE dans le lit de la Medjerda. Le milieu de rejet étant particulièrement sensible, Il constitue l'une des ressources en eau les plus fragiles dont il faut sauvegarder la qualité et empêcher toute source de pollution et de contamination.

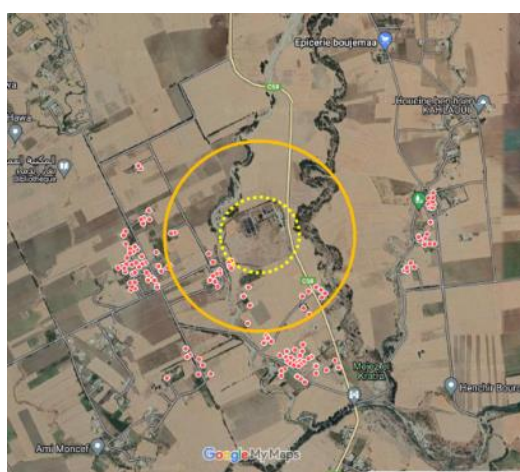
Figure 19: Habitations dénombrées situées dans un rayon de 500 m autour de la Step de Ghardimaou (Source de l'image de fond: Google Earth)

La STEP se trouve voisine de quelques maisons dont la plus proche est située à près de 200 m des lits de séchage même (Cf figure ci-dessous), un traitement des odeurs au niveau de l'ouvrage d'entrée ainsi qu'au niveau des lits de séchage est nécessaire.

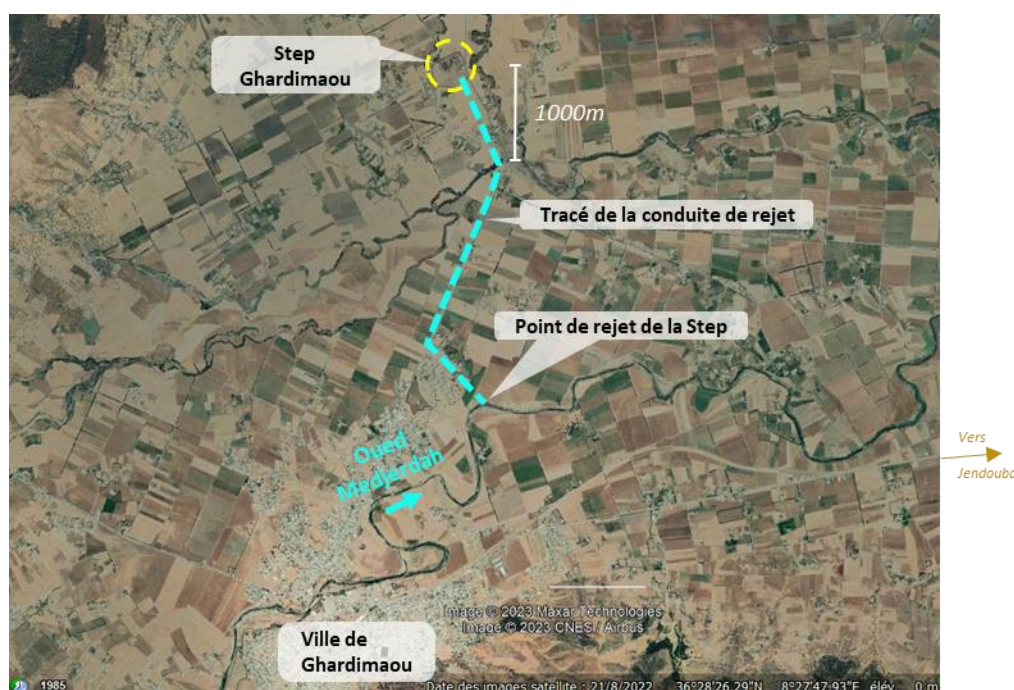
Figure 20: Rejet des EE de la Step de Ghardimaou (Source de l'image de fond: Google Earth)

Les EE de la STEP Ghardimaou sont refoulées sur une distance de 3,5 km en direction du Sud jusqu'au point de rejet dans le lit principal de l'oued Medjerda (Cf photo Gh6). A partir de ce point, le cours de l'oued poursuit son chemin à travers des terrains à usage entièrement agricole. A quelques 3 km en aval du point de rejet, se trouvent quelques habitations dispersées non loin du cours d'eau, mais la première localité rencontrée, celle de Wad Mliz, se trouve à environ 15 km. Pour desservir les PI Ghar Dimaou- Oued Mliz, le CDRA pompe de l'oued à plus de 1 km du point de rejet à raison de 1000l/s.

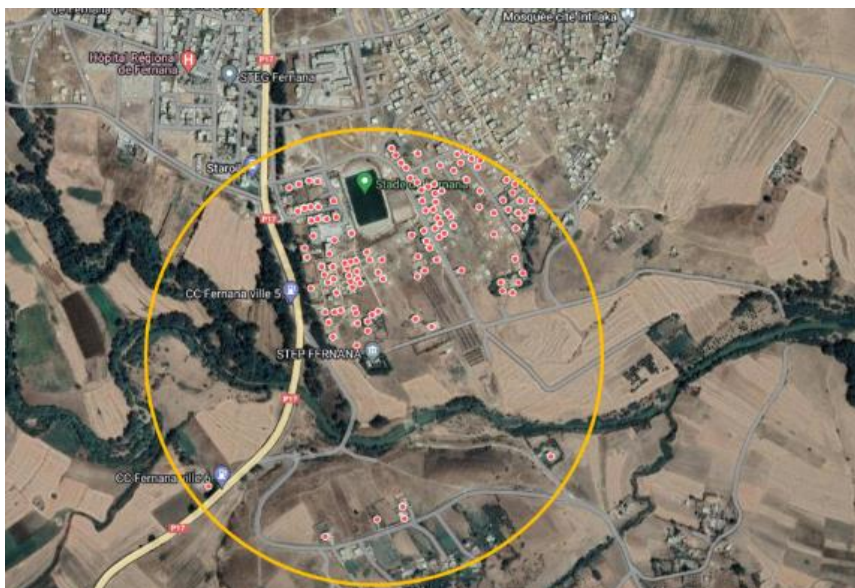
*Habitations dénombrées situées dans un rayon de 500 m autour de la Step de Fernana (Source de l'image de fond: Google Earth)*

Les premières maisons se trouvent à près de 100 à 50 m de la STEP alors que la retenue du barrage Bouhertma est à près de 2 Km à vol d'oiseau. Le traitement des odeurs au niveau de l'ouvrage d'entrée et l'évacuation des boue à la STEP de Jendouba a été motivé par la dissémination des odeurs de la STEP qui atteignent les riverains et constituent une source de désagrément au niveau de la cité Al Intilaka à près de 300 m de la STEP.

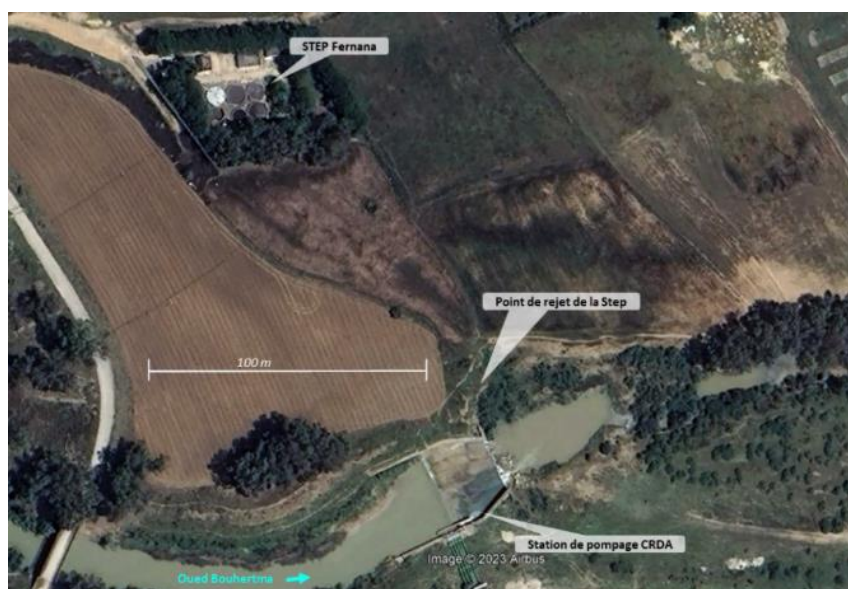
Figure 21: Rejet des EE de la Step Fernana dans Oued Ghzela (Source de l'image de fond: Google Earth)

Les EE de la STEP Fernana sont rejetées dans le lit de l'oued Ghzela à son passage au sud de la ville. Le débit qui s'écoule dans l'Oued au niveau de Fernana est notamment constitué de lâchures quotidiennes effectuées à partir du barrage Barbra situé en amont (Cf photo Fer 7).

A partir du point de rejet de la STEP, lieu de rencontre avec les lachures (Cf photo Fer 8), les eaux vont s'écouler dans le lit de l'oued sur une distance de moins de 2 km pour se retrouver dans l'emprise de la retenue du barrage Bouhertma. Le barrage Bouhertma fait partie des systèmes hydrauliques majeurs du pays qui assurent l'approvisionnement en eau potable des grands centres urbains et de toutes les régions de Fernana, Boussalem et Jendouba ainsi que l'irrigation de périmètres irrigués.

Lors de la réunion tenue à Fernana, les autorités locales ont mentionné qu'il a été constaté que la qualité des eaux de Bouhertma a subi ces dernières années des changements pas uniquement à cause des rejets des EE mais aussi à cause des évacuations de toute sorte de déchets dans le lit de l'oued en amont du barrage. Même si aucune justification concrète n'a été fournie à ce sujet (historique et bulletins d'analyse), l'assurance d'une qualité des EE conforme aux normes revêt une grande importance pour la préservation sanitaire de ce milieu récepteur particulièrement sensible. La situation actuelle où la STEP est en train de fonctionner au-delà de sa capacité de traitement devra absolument et rapidement être corrigée.

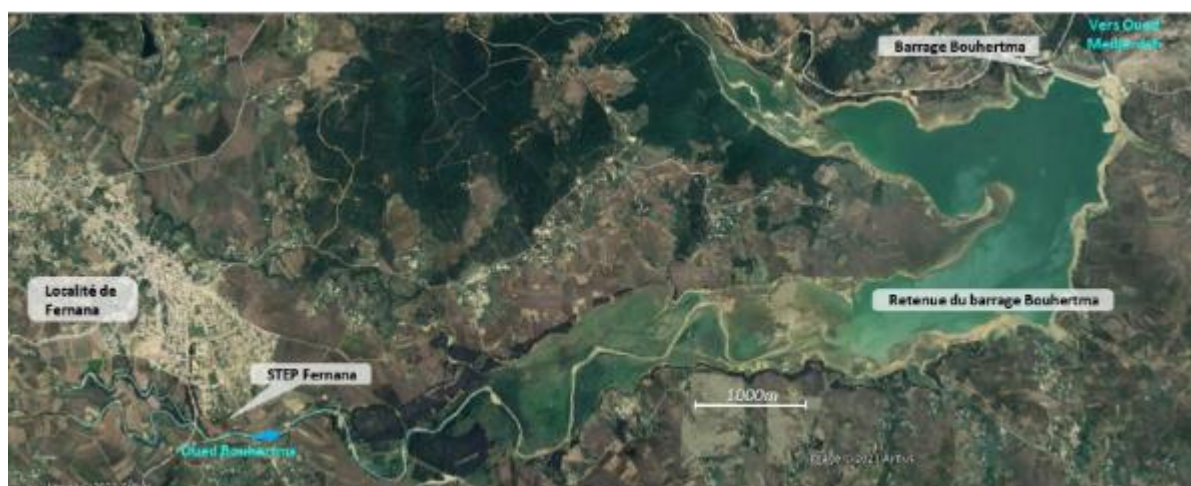
Figure 22: Vue générale de la ville de Fernana et du barrage Bouhertma (Source de l'image de fond: Google Earth)

La SP du CRDA se situe en amont du point de rejet de la STEP Fernana et alimente des PI de près de 1350 ha. Toutefois un pompage de la part d'agriculteurs, depuis l'oued en aval du point de rejet et à sa proximité est signalé.

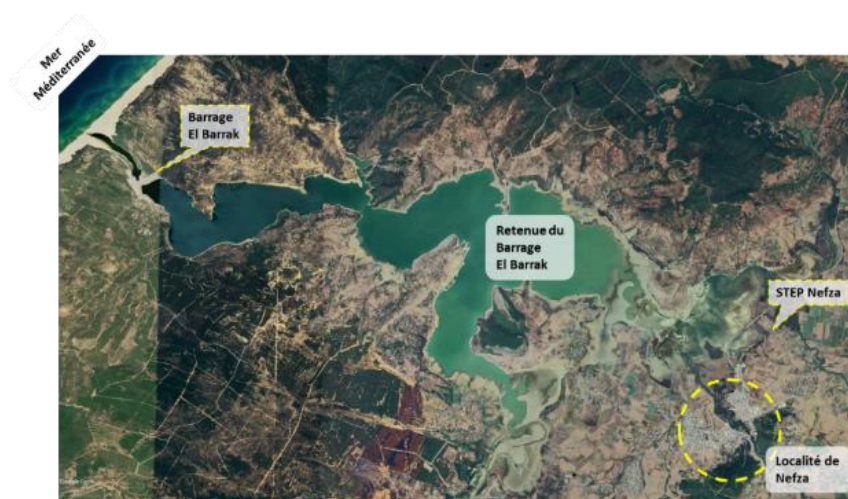
Figure 23: Vue en plan de l'emplacement de la Step de Nefza (Source de l'image de fond: Google Earth)

La STEP de Nefza rejette dans l'oued Bouzena à plus de 400 m du barrage El Barrak.

De point de vue sa capacité, le barrage El Barrak est le deuxième barrage de la Tunisie après celui de Sidi Salem. Ses eaux sont utilisées pour l'irrigation agricole et pour l'alimentation en eau potable du grand Tunis, de la région côtière du Sahel et de Sfax. En effet, ce barrage constitue un maillon important dans la chaîne d'interconnexion entre les barrages de Tunisie et, grâce à ses eaux de bonne qualité, il permet au sein de cette chaîne de barrages d'améliorer la qualité des eaux du canal Medjerda-Cap Bon.

De ce fait, le milieu récepteur des EE de la STEP Nefza est considéré particulièrement sensible et une grande attention doit être faite à la conformité des EE rejetées.

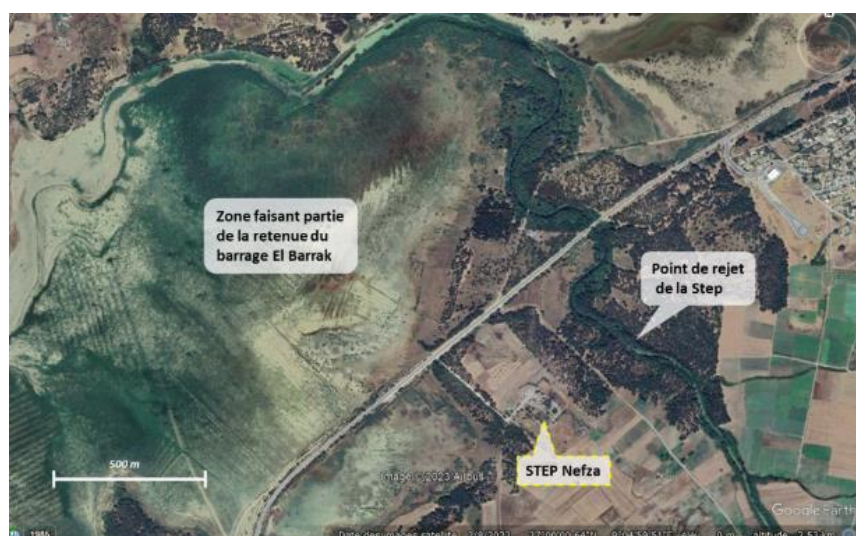
Figure 24: Vue rapprochée de STEP Nefza, de son point de rejet et de la retenue du Barrage El Barrak (Source de l'image de fond: Google Earth)

<b>Qualité des EE au niveau du point de rejet</b>	Les eaux de rejet sont assez chargées et d'une qualité préjudiciable à la salubrité du milieu notamment les eaux du barrage	Des nuisances olfactives sont ressenties depuis le barrage notamment lors de la période d'arrêt de la STEP bien que le rejet n'ait pas atteint les eaux du barrage qui connaissent un recul très important à cause de la sécheresse. En effet les EB se sont infiltré en cours de route dans le sol avant d'atteindre la retenue.
<b>Atteintes sanitaires</b>	Hormis l'accident signalé lors des travaux de curage ci-haut mentionné aucun problème sanitaire provenant de la STEP n'a été signalé à Nefza

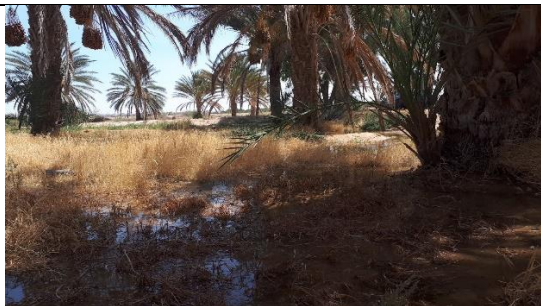
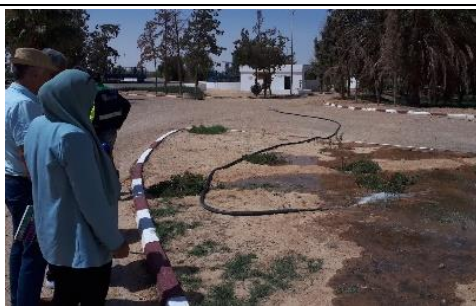
Photo K7	Photo K8	
Aménagement paysager et plantation de palmiers à la STEP		Usage des EE pour arrosage interne

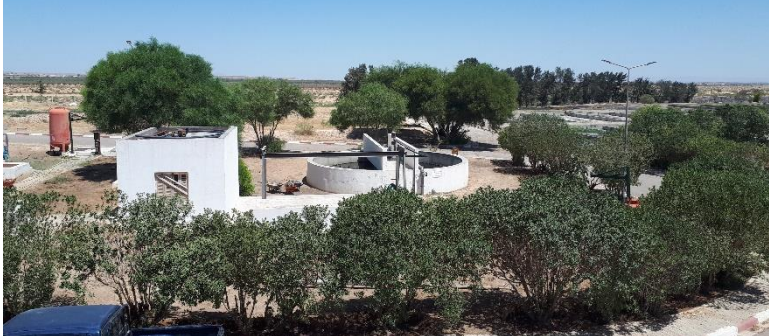
Photo Sbt6 Aménagement paysager à la STEP

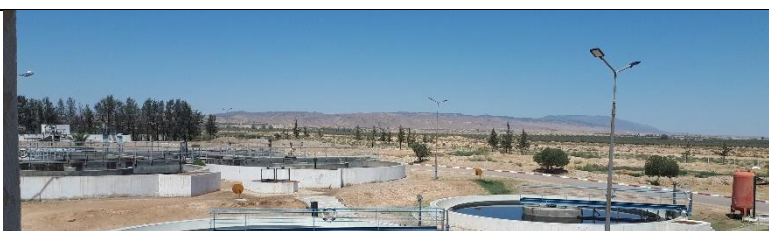
Photo Sbt7 Aménagement paysager à la STEP à renforcer	Photo Sbt8 Pont sur chenal d'aération

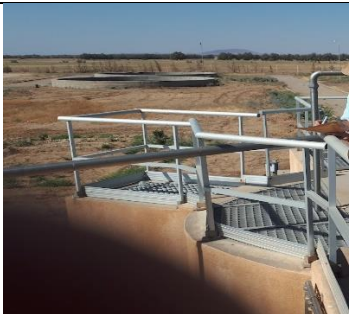
Photo J5	Photo J6	Photo J7
Manque d'entretien pour les espaces verts	Absence d'un rideau d'arbres développé autour de la STEP	Station de pompage du CRDA des EE de la STEP de Jelma

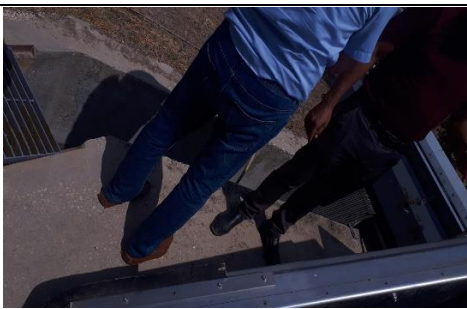
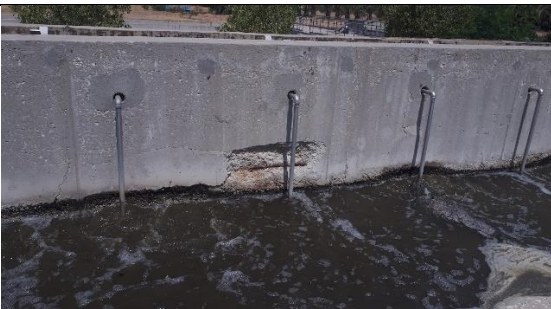
Photo B1	Photo B2	
Etat du GC au niveau des dégrilleurs	Etat du GC au niveau dessableur /déshuileur

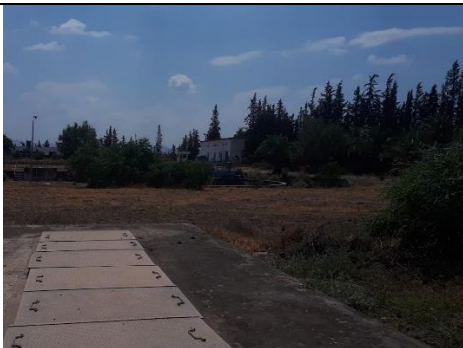
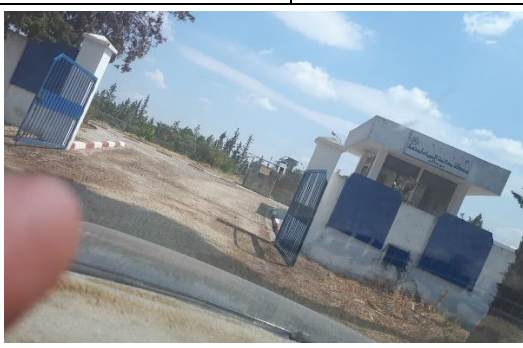
Photo B9	Photo B10	
Manque d'entretien des espaces verts	Aménagement interne et signalisation

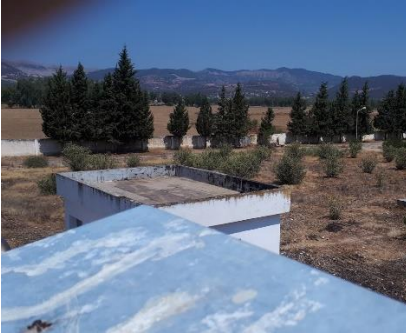
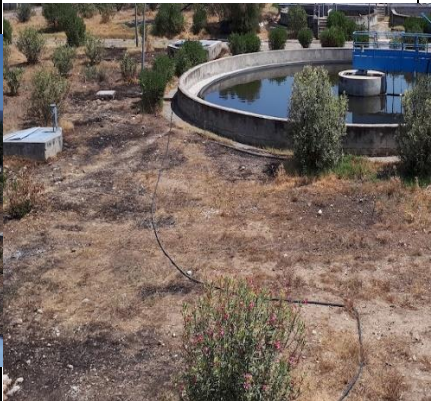
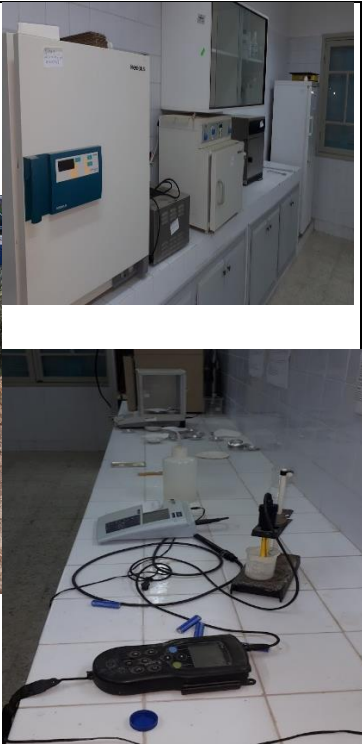
Photo Gh 8		Photo Gh 9
Manque d'entretien pour les espaces verts

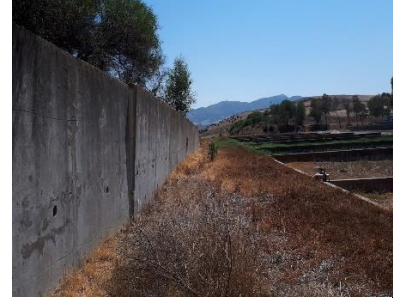
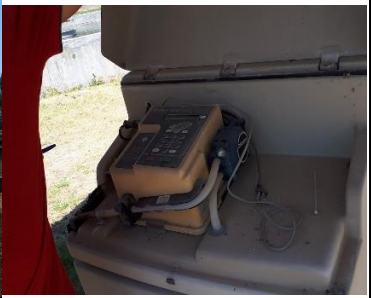
Photo Nef9	Photo Nef10	
Manque d'entretien des espaces verts	Station d'analyse non fonctionnelle
